みやいはいじ つしおかやまがようあと
宮井廃寺と辻岡山瓦窯跡

所在地：東近江市宮井町・宮川町

東近江市の遺跡シリーズ20「宮井廃寺と辻岡山瓦窯」

編集・発行：東近江市教育委員会 埋蔵文化財センター

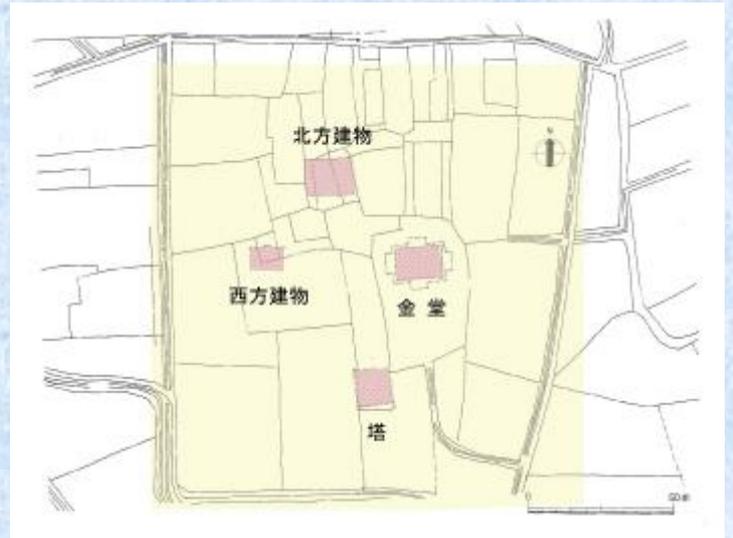
宮井廃寺伽藍配置図

創建時の伽藍配置は、南に塔、その北東に金堂が位置します。寺域は、溝の位置や、中心を塔跡とすると、一辺 150メートルの南北地割の区画と考えられています。

発掘調査では、7世紀第4半期から9世紀まで存続したと考えられる金堂跡と塔跡、創建時の建物ではないが、10世紀末前後まで寺院として存在していたと考えられる北方建物跡、西方建物跡、鎌倉時代の墓などがみつかっています。

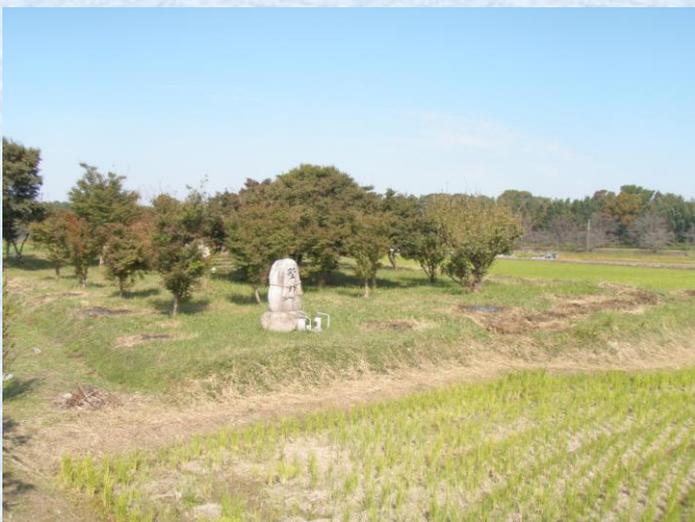
天神社のある高まりの様子です。この奥に金堂跡があります。金堂の基壇は、東西長 16.72m、南北 11.68m、高さ現存 1m（推定 1.5m）です。

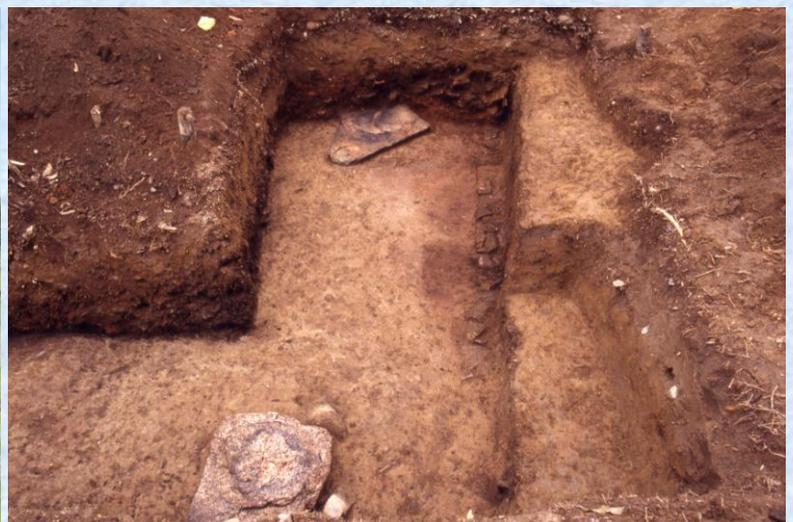
金堂東方の基壇下礎石の出土状況です。1間分のみ見つかったため、金堂に上がる木階に伴う施設と考えられています。

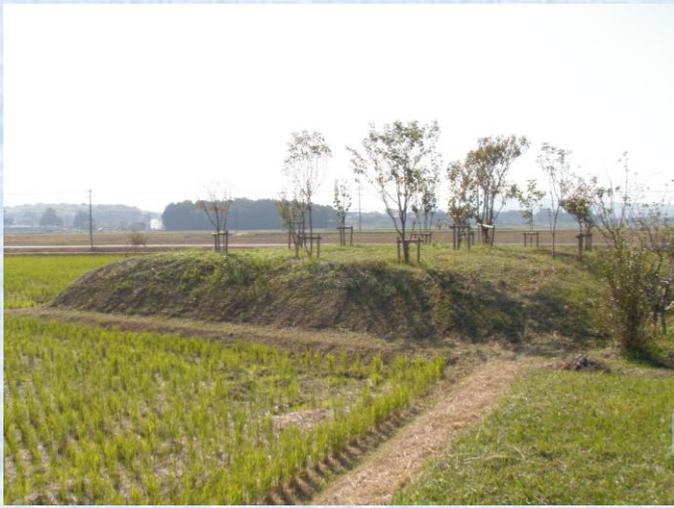
塔跡の今の様子です。基壇の規模は、一辺 12.75 m、高さは 1.2m、礎石からは 3×3 間の塔が復元されます。

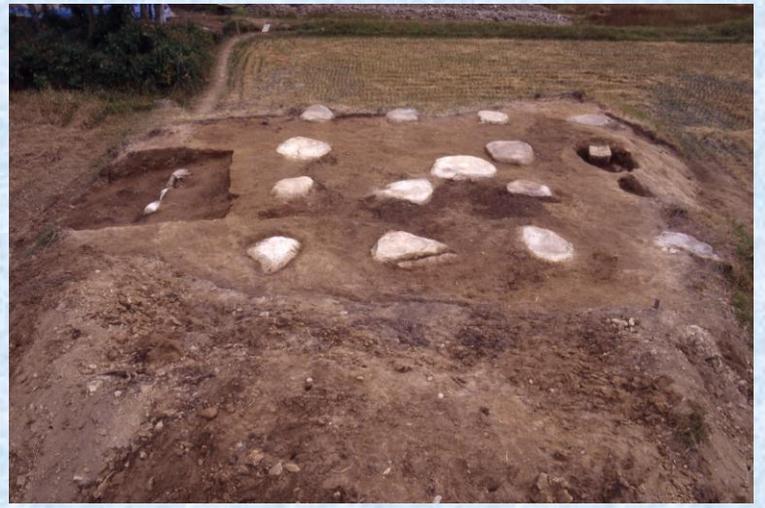
塔跡を西からみた様子です。礎石が 3 個なくなっています。塔心礎は新たに置き直されたものと考えられますが、7 重塔に推定されています。

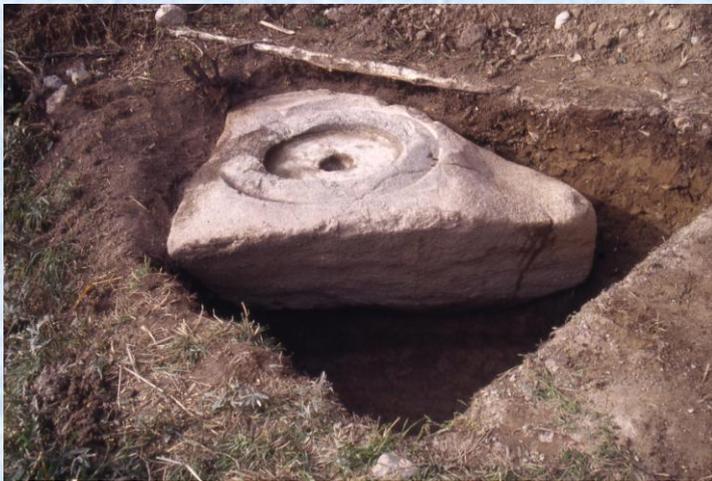
塔の心柱を支える塔心礎が、天神社の前に移動して置かれています。心柱を乗せる円形の孔の最大径は 71.5cm です。

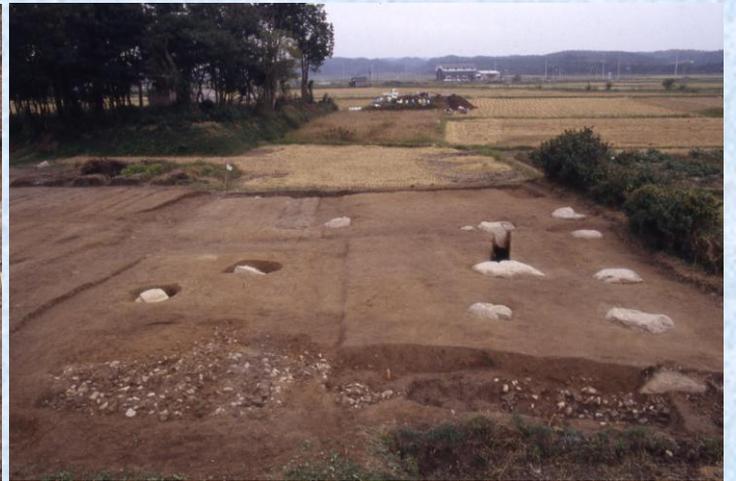
北方建物跡は、周辺より一段高い畑に位置します。5 間 (12m) × 4 間 (8.8m) の建物が想定され、平安時代の建物と見られます。

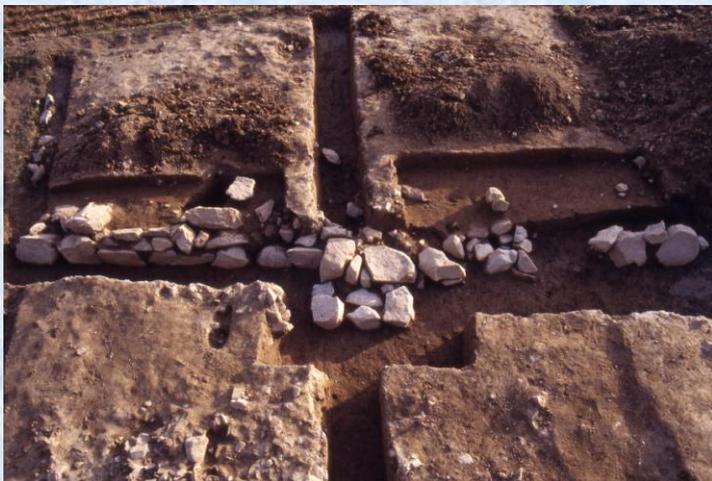
西方建物跡の発掘調査時の姿です。乱石積の基壇の一部が見つっています。中世のかく乱を受けています。

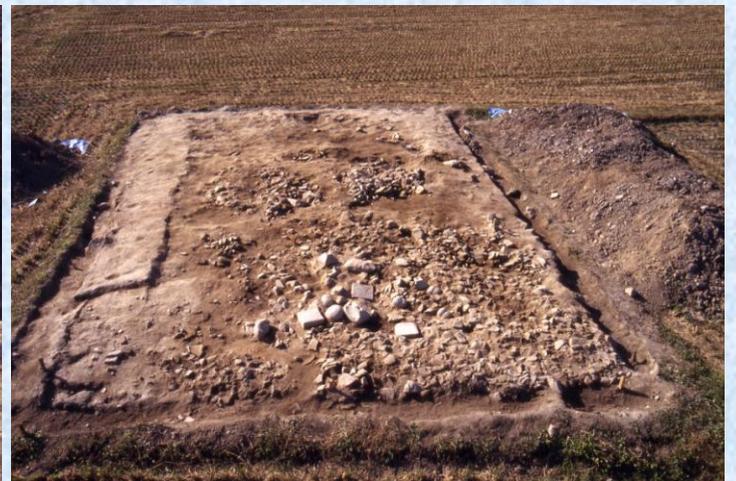
西方建物跡の南東に瓦が堆積しているのが見つっています。中世の五輪塔や陶磁器などが瓦堆積を削平しています。

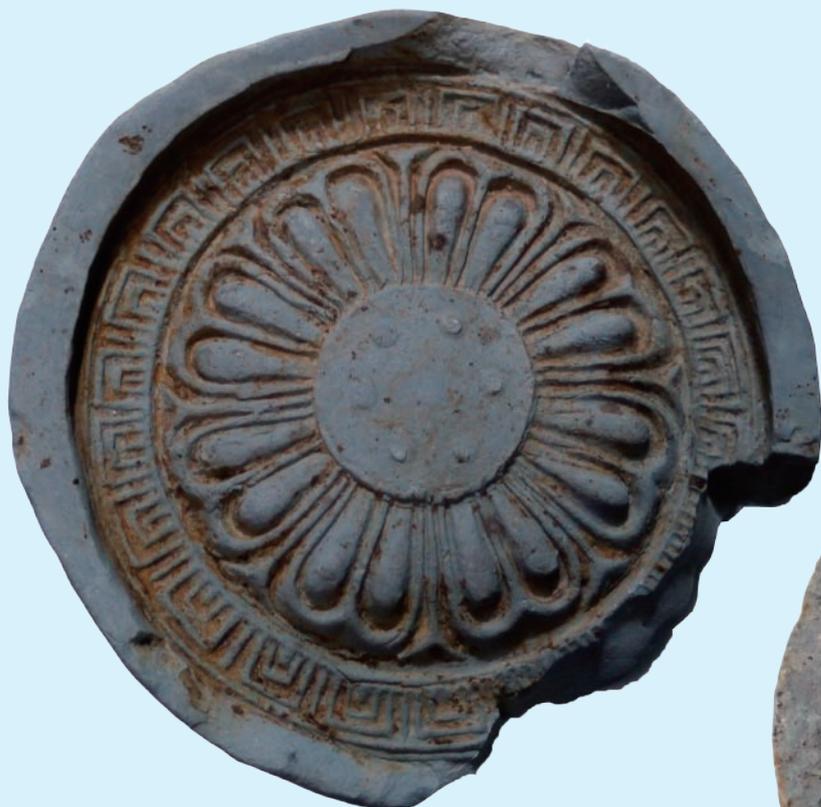
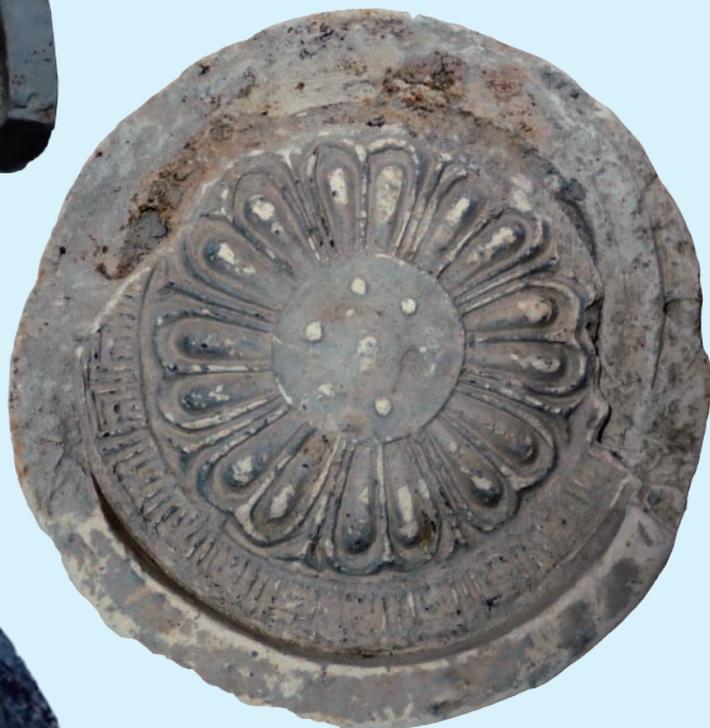
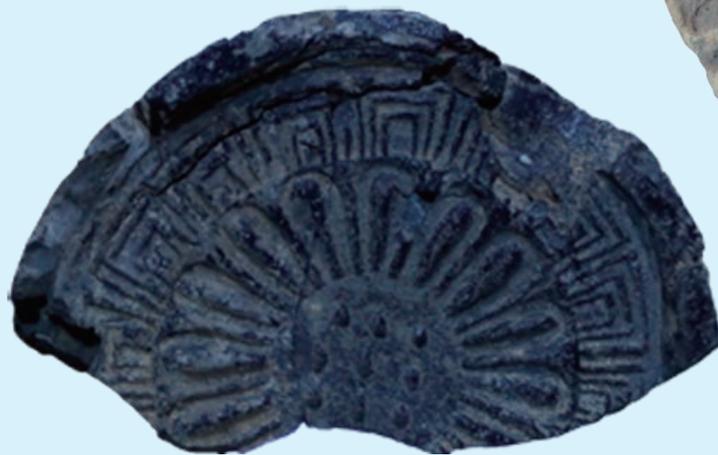
◀ ▼ 雷文縁復弁8葉蓮華文軒丸瓦

宮井廃寺で出土した軒丸瓦の中には、中央の蓮華文のまわりに「雷文」がある瓦が注目されます。滋賀県では、近江八幡市の千僧供廃寺から出土しているだけで、京都山城地域の古代寺院で多く葺かれる瓦です。

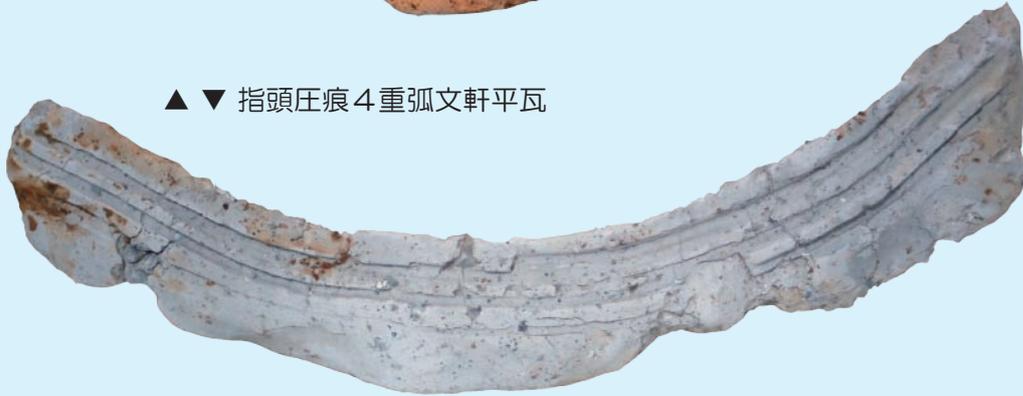
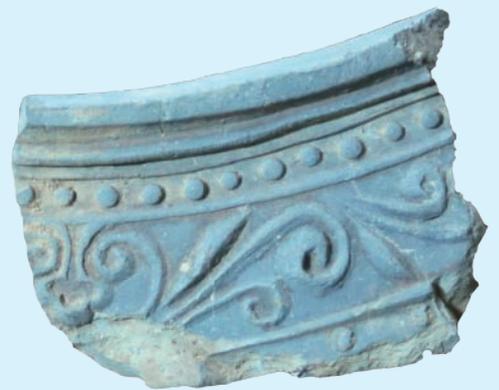
▲ ▼ 指頭圧痕4重弧文軒平瓦

軒平瓦は、瓦^{がとう}当面の下部分を指で押さえつけて波状にする指頭圧痕重弧文ものがあり、これは、湖東地域に特徴的な軒平瓦で、市内では、小八木廃寺（小八木町）で出土しています。

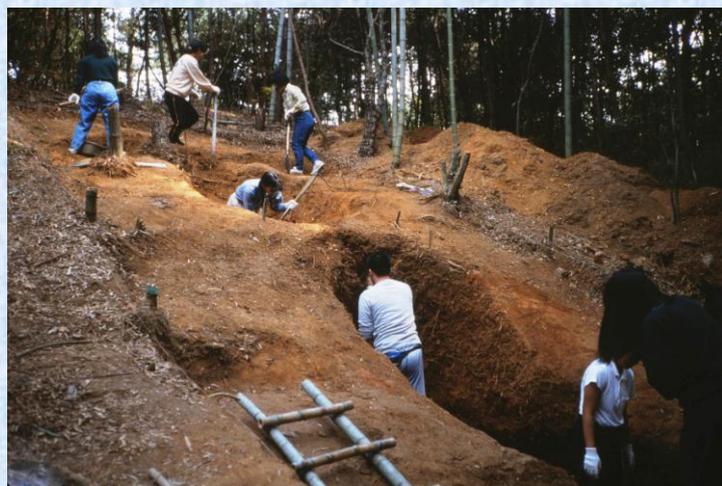
発掘調査風景

窯跡の傾斜は20～50度、幅は1.8～2.2メートル、深さは1～1.76メートルと。発掘も一苦労です。

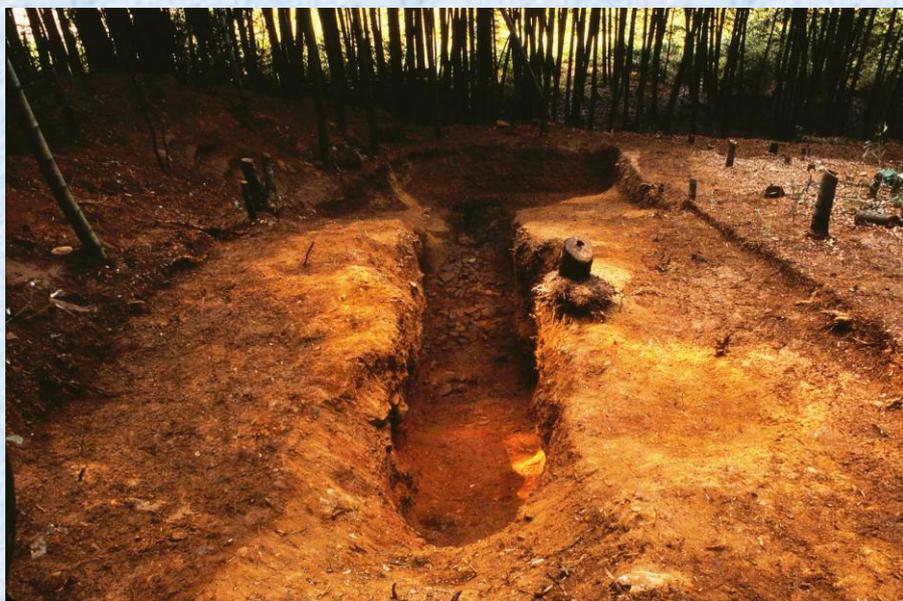
1号窯跡

最も古いとされる1号窯は、全長9.8メートル、床面最大幅1.8メートルの無段式地下式^{あひ}窯と呼ばれる形の窯です。この形は、須恵器を焼くときの窯と同じ形とされ、1号窯では須恵器が出土しており、瓦と須恵器の両方が焼かれたことが分かっています。

1号窯は7世紀第四半期、2号窯は8世紀代、3・4号窯は1号窯に続いて操業されました。辻岡山では6世紀後半の須恵器窯があったことから、宮井廃寺の造成に必要な瓦を生産することになったと推測されます。

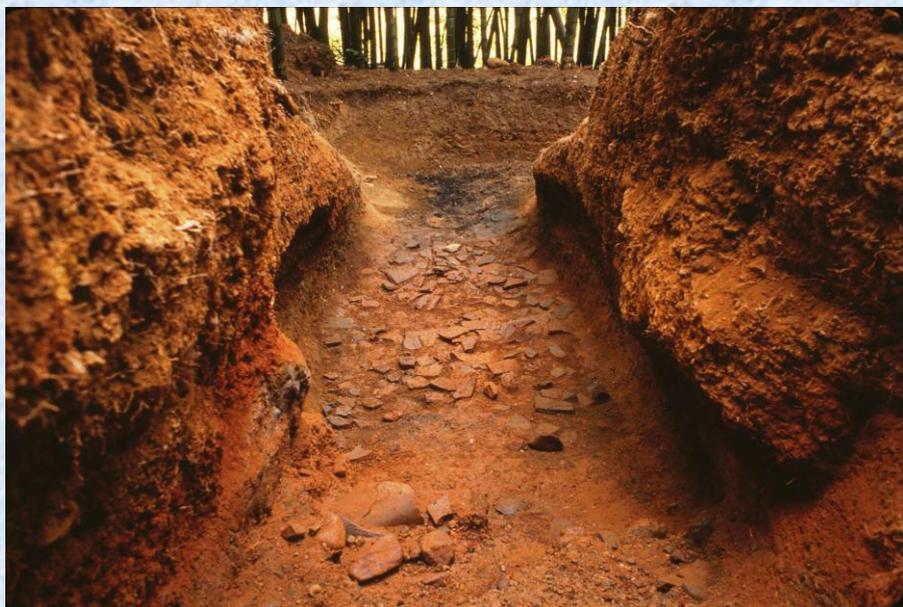
2号窯

2号窯は有段半地下式登窯で、焼成部が階段状になっていて、瓦を並べて焼いているのが残ります。

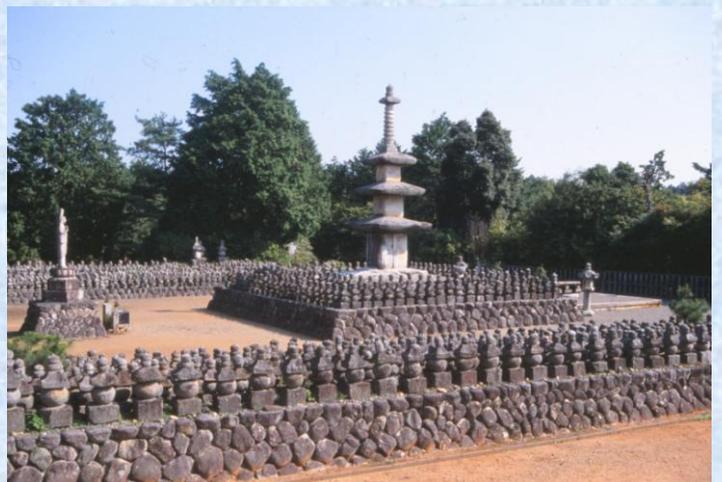
石塔寺の三重石塔（石塔町）

石塔寺は、三層石塔が有名です。後補の相輪を含めた高さは、約7.45メートルあります。古代の日本列島では石の塔が作られていないことから、朝鮮半島の百済・新羅の石塔の系譜を引いて作られたとされています。
